結果報告_蛭田川ナガエツルノゲイトウ小規模防除活動

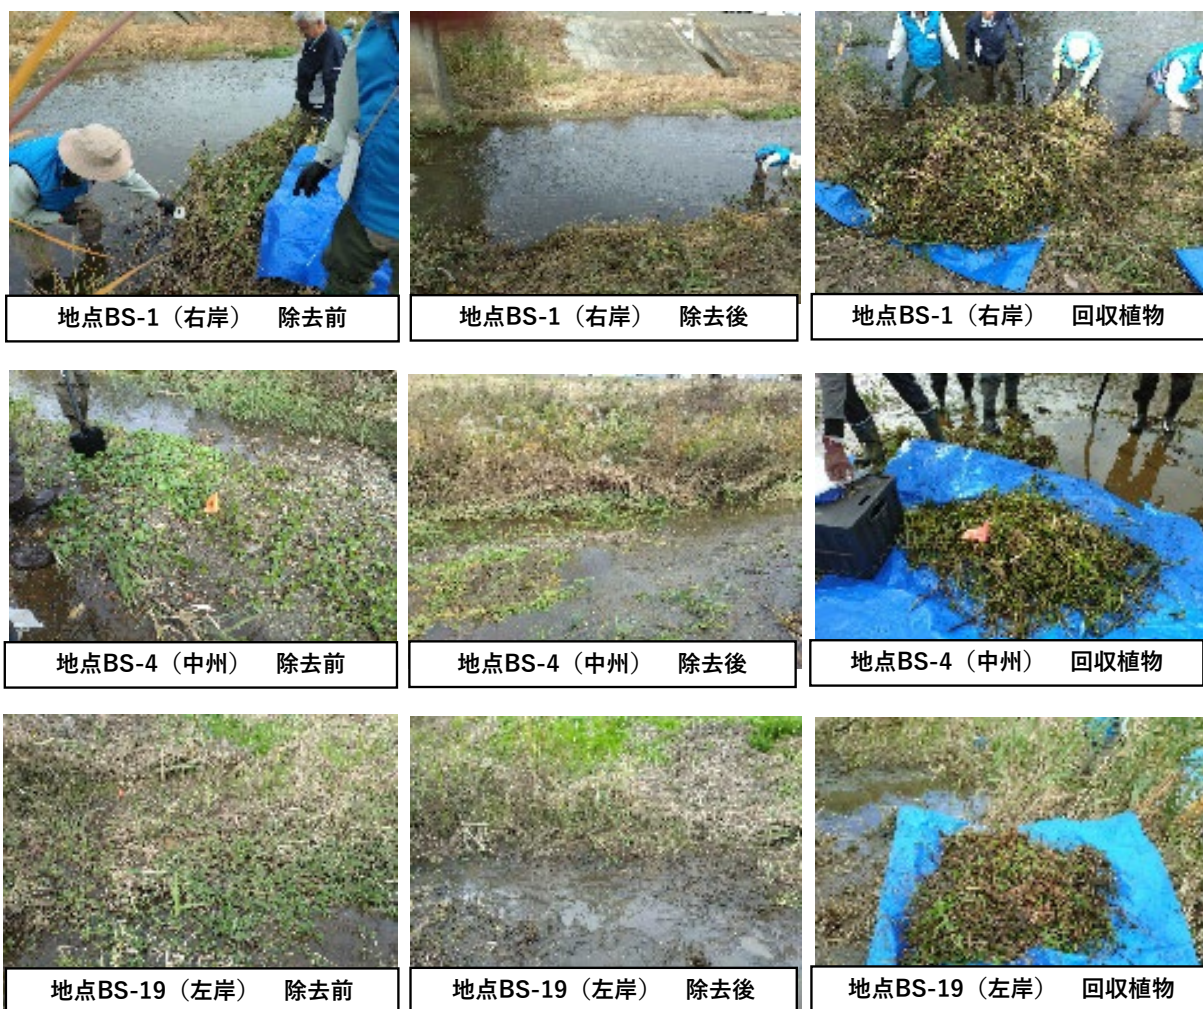
図-3 主な地点における防除前後と回収植物の状況（写真）

今回防除を行ったのは、図-1 に示すいわき市勿来町酒井内田地内の蛭田川（図-1、図-2 参照）の 20 地点（BS-1～BS-20）であった。これらの地点は川岸および河道内中州に存在し、各地点における植生面積は鮫川河口における作業時よりも大きいものであった。生育状況については、株の多くが洪水により倒され一部土壌中に埋もれた状態で存在していたが、株元から伸びた茎が土壌に接した節から根を伸ばし、さらにその節からの小さな萌芽も数多く見られる状況であった。また、茎自体も水田の畦畔や河口砂浜における植生に比べて太くて、栄養分を多く吸収して成長していることがうかがえた。

また、すべての地点で本種が単独で生えているのではなく、ツルヨシやミゾソバなどの植物と混生していた。ナガエツルノゲイトウ自体は引き抜くと簡単に折れて小片化するが、ツルヨシの茎は地下茎も含めて引張強度が強くなかなか引く抜くことができなかったため、ナガエツルノゲイトウを地下部も含めて除去することがとても困難であった。そのため、除去できなかった地下部が残ってしまった状況は、鮫川河口における防除よりも多かったものと思われる。
